Action taken on the Water supply issues reported

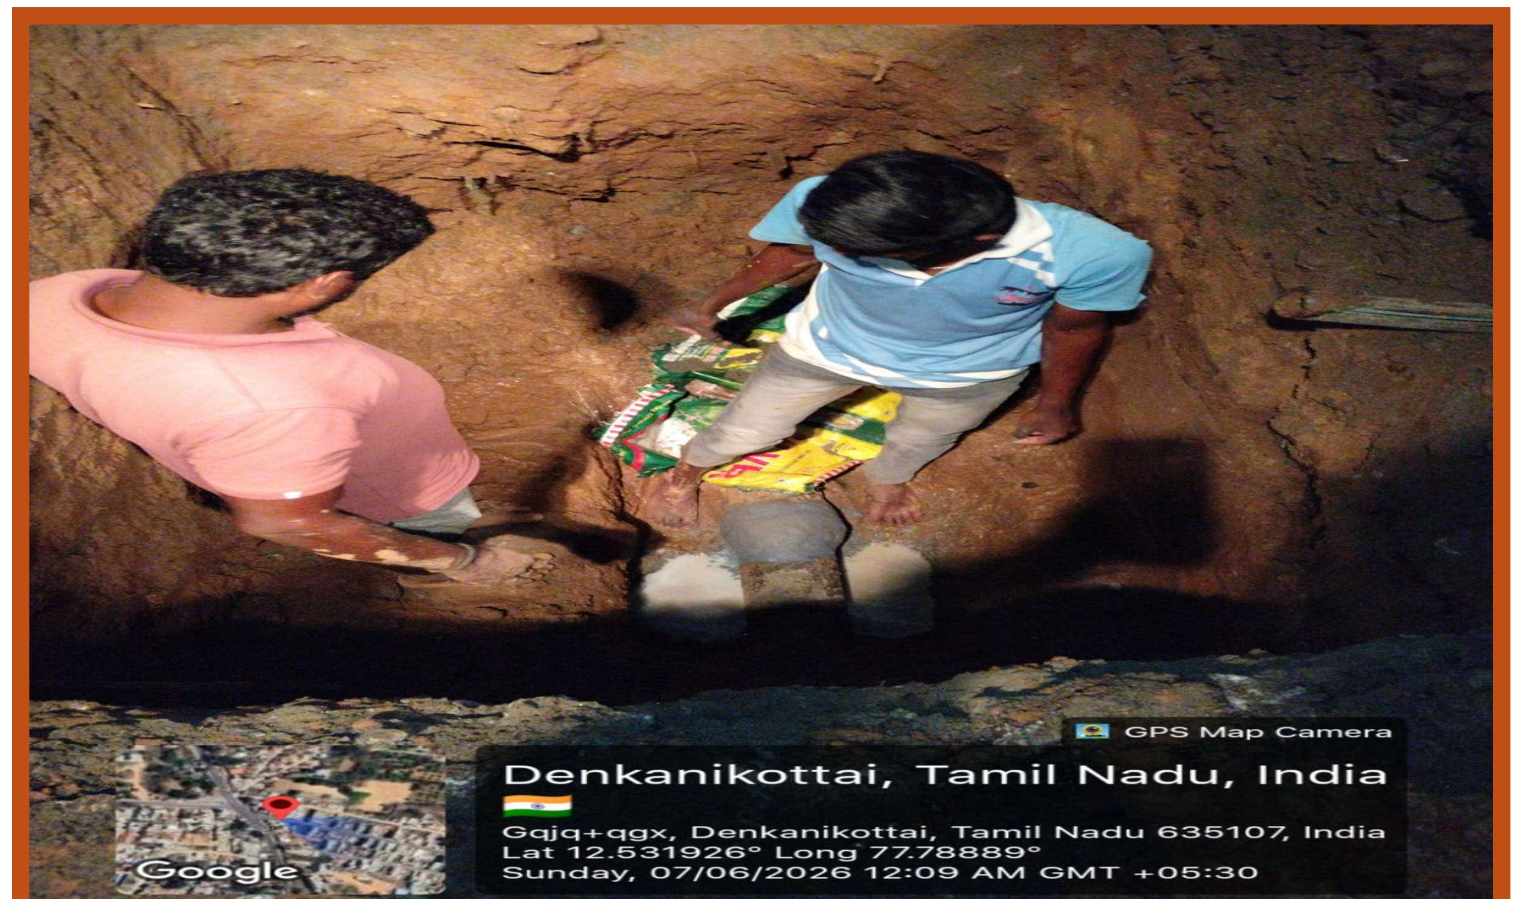
தேன்கனிக்கோட்டை, ஜூன் 1: கிருஷ்ணகிரி மாவட்டம், தேன்கனிக்கோட்டை பைபாஸ் சாலை இணைப்பு பகுதியில், சாலையின் நடுவே ஒகேனக்கல் கூட்டுகுடிநீர் குழாய் செல்கிறது. கடந்த 15 நாட்களுக்கு முன், இந்த குடிநீர் குழாயில் கசிவு ஏற்பட்டு சாலையில் குழியாக மாறியுள்ளது. பைபாஸ் சாலையில் தினமும் பள்ளி, கல்லூரி வாகனங்கள், கனரக வாகனங்கள், தனியார் தொழிற்சாலை வாகனங்கள் என நூற்றுக்கும் மேற்பட்டவை செல்கின்றன. அப்பகுதியில், பல்வேறு வணிக நிறுவனங்கள் செயல்படுகின்றன. கூட்டுகுடிநீர் குழாய் உடைப்பால் சாலையில் பள்ளம் ஏற்பட்டு தண்ணீர் தேங்கி வருகிறது.

▸ தேன்கனிக்கோட்டை பைபாஸ் சாலையில், ஒகேனக்கல் கூட்டு குடிநீர் குழாய் கசிவால் சாலையில் குட்டை போல் தண்ணீர் தேங்கி உள்ளது.

Damaged 350mm DI & 150mm DI Pipe leaks were rectified and water supply effected on 07.06.2026 under Hogenakkal Water Supply and Fluorosis Mitigation Project in Krishnagiri district

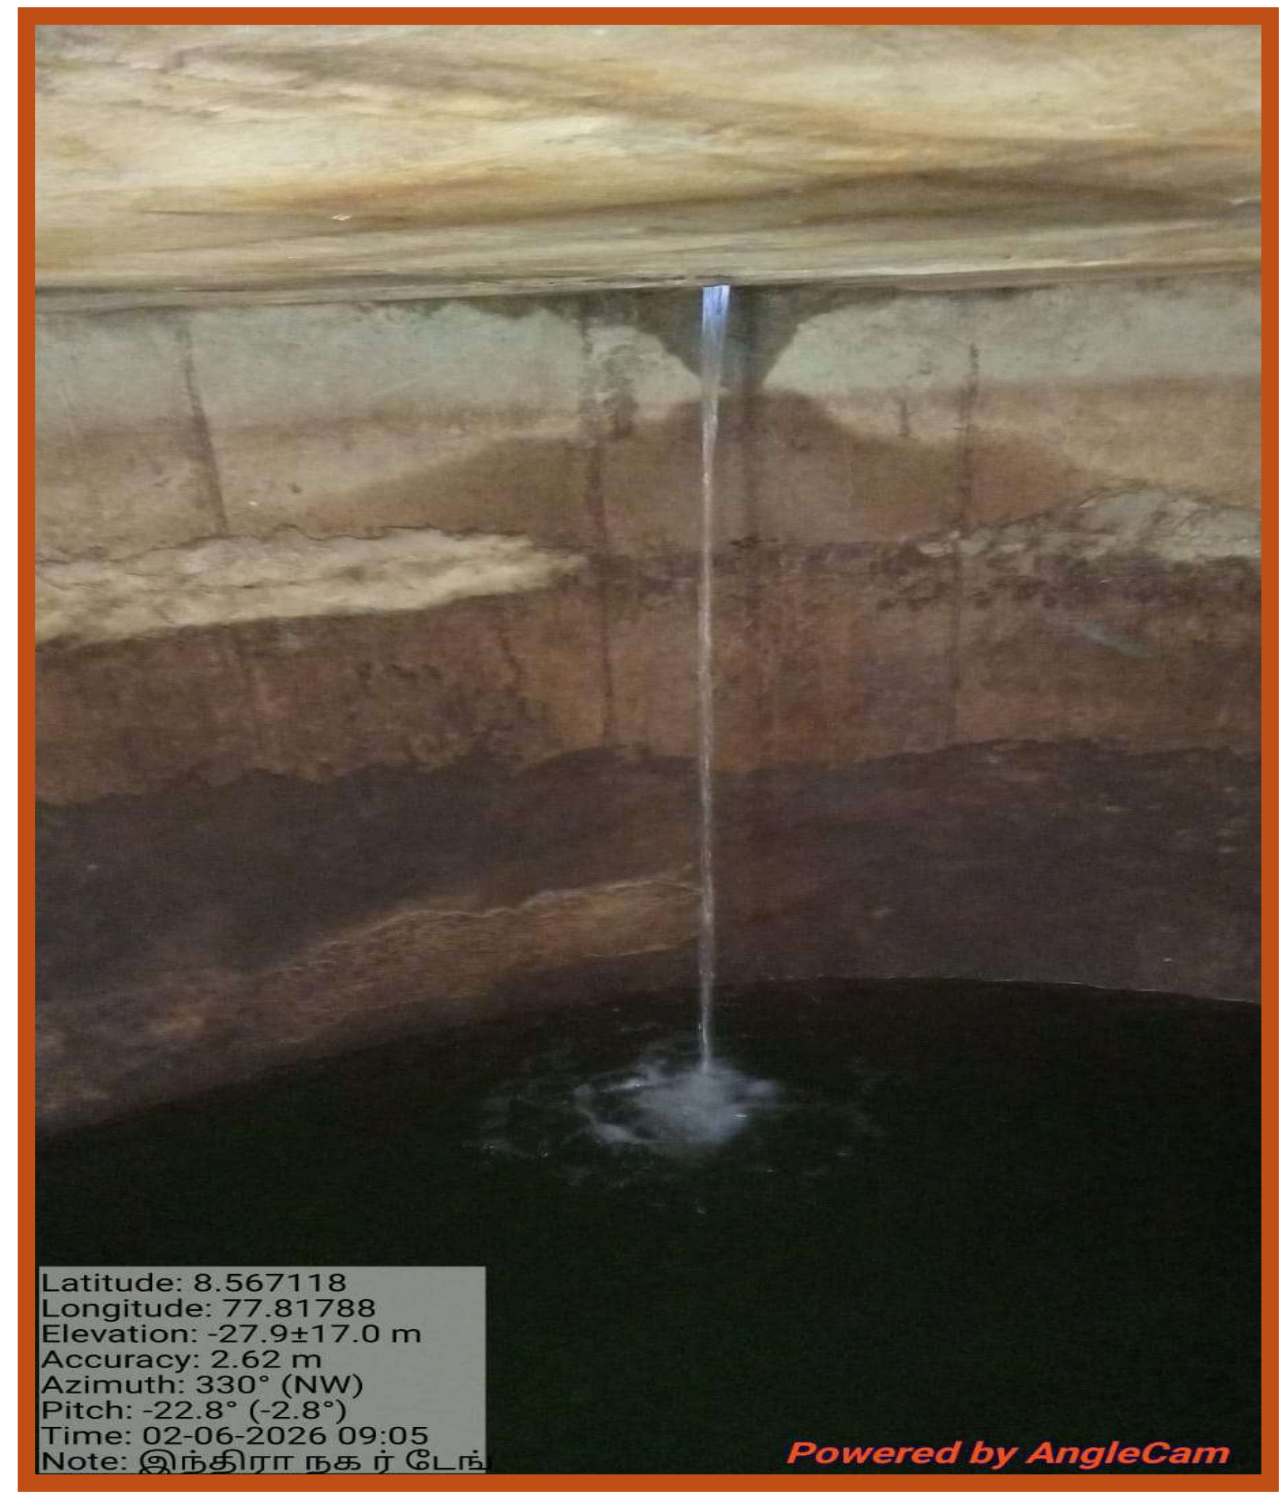
தூத்துக்குடி, ஜூன் 2: ஸ்ரீவைகுண்டம் அருகே உள்ள ராமானுஜம்புதூர் கிராமத்தில் ஆதிதிராவிடர் குடியிருப்பில் கடந்த 2 மாதங்களாக குடிநீர் வினியோகிக்கப்படாத நிலையில், பாதிக்கப்பட்ட கிராம மக்கள் காலிகுடங்களுடன் மாவட்ட கலெக்டர் அலுவலகத்தை முற்றுகையிட்டதால் பரபரப்பு ஏற்பட்டது.

இந்நிலையில் கடந்த 2 மாதங்களாக ராமானுஜம்புதூர் ஆதிதிராவிடர் குடியிருப்பு பகுதியில் உள்ள வீடுகளுக்கு குடிநீர் வழங்கப்படவில்லை. இதுகுறித்து பாதிக்கப்பட்ட பொதுமக்கள், வட்டார வளர்ச்சி அலுவலகத்தை தொடர்பு கொண்டு புகார் அளித்தனர். இதைத்தொடர்ந்து அதிகாரிகள் வீடுகளுக்கு வழங்கப்படும் குடிநீர் இணைப்பில் குடிநீர் வழங்காமல் தெருக்களில் உள்ள பைப்பில் ஆழ்துளை கிணறு மூலம் எடுக்கப்படும் தண்ணீரை வழங்கினர். ஆனால் இந்த தண்ணீர் உப்புநீராக இருப்பதால் பயன்படுத்த முடியாமல் மக்கள் பாதிக்கப்பட்டனர்.

EB transformer fault was rectified and water supply effected on 02.06.2026 under Karungulam CWSS in Tutucorin district

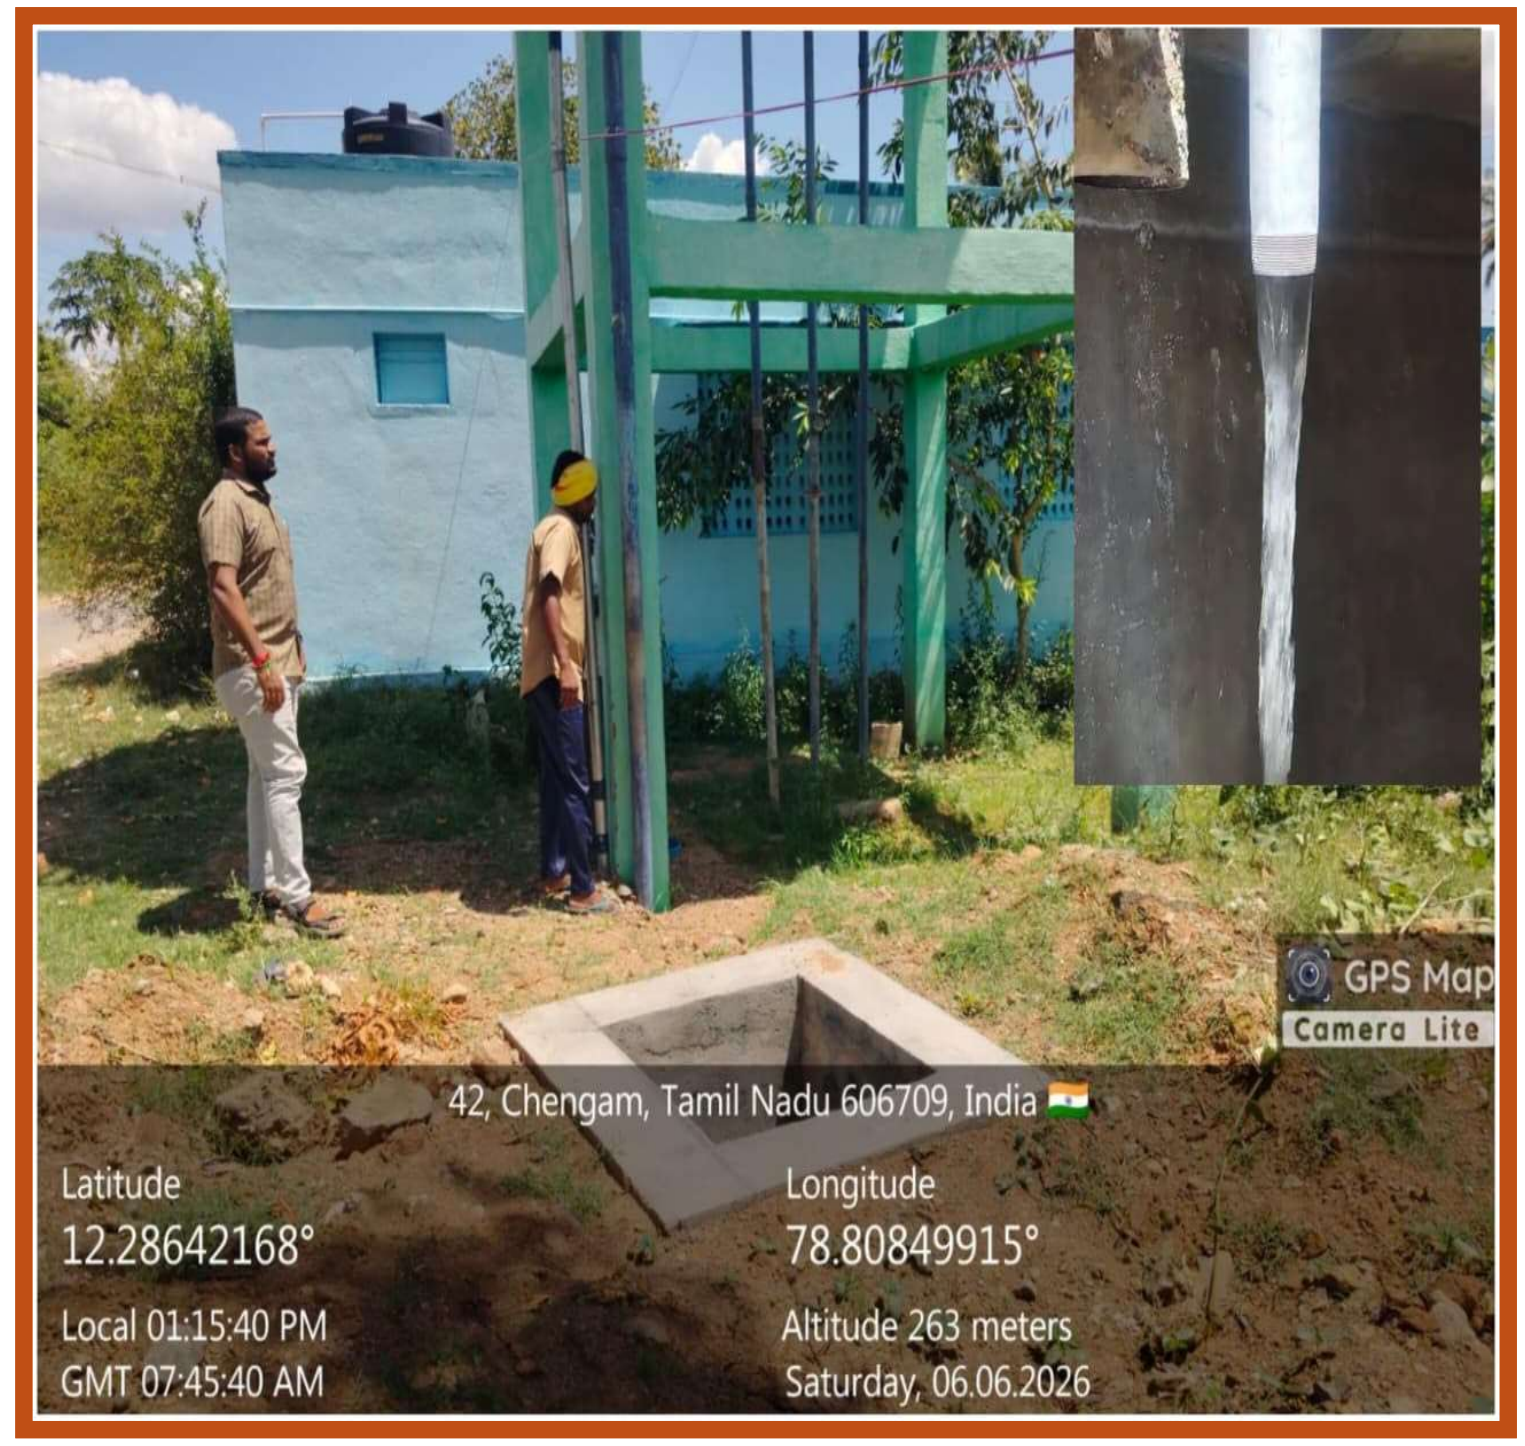
செங்கம் நடுஆணைமங்கலம் பகுதியில் குடிநீர் தட்டுப்பாட்டை சரிசெய்யக்கோரி அப்பகுதி மக்கள் நகராட்சி வாகனத்தை முற்றுகையிட்டனர்.

Due to failure of borewells maintained by Chengam municpality and as per the municipal administration request,Water supply is being provided by TWAD Board to Chengam municipality, under Chengam,Pudupalayam TPs and 40 wayside habitations in Tiruvannamalai district

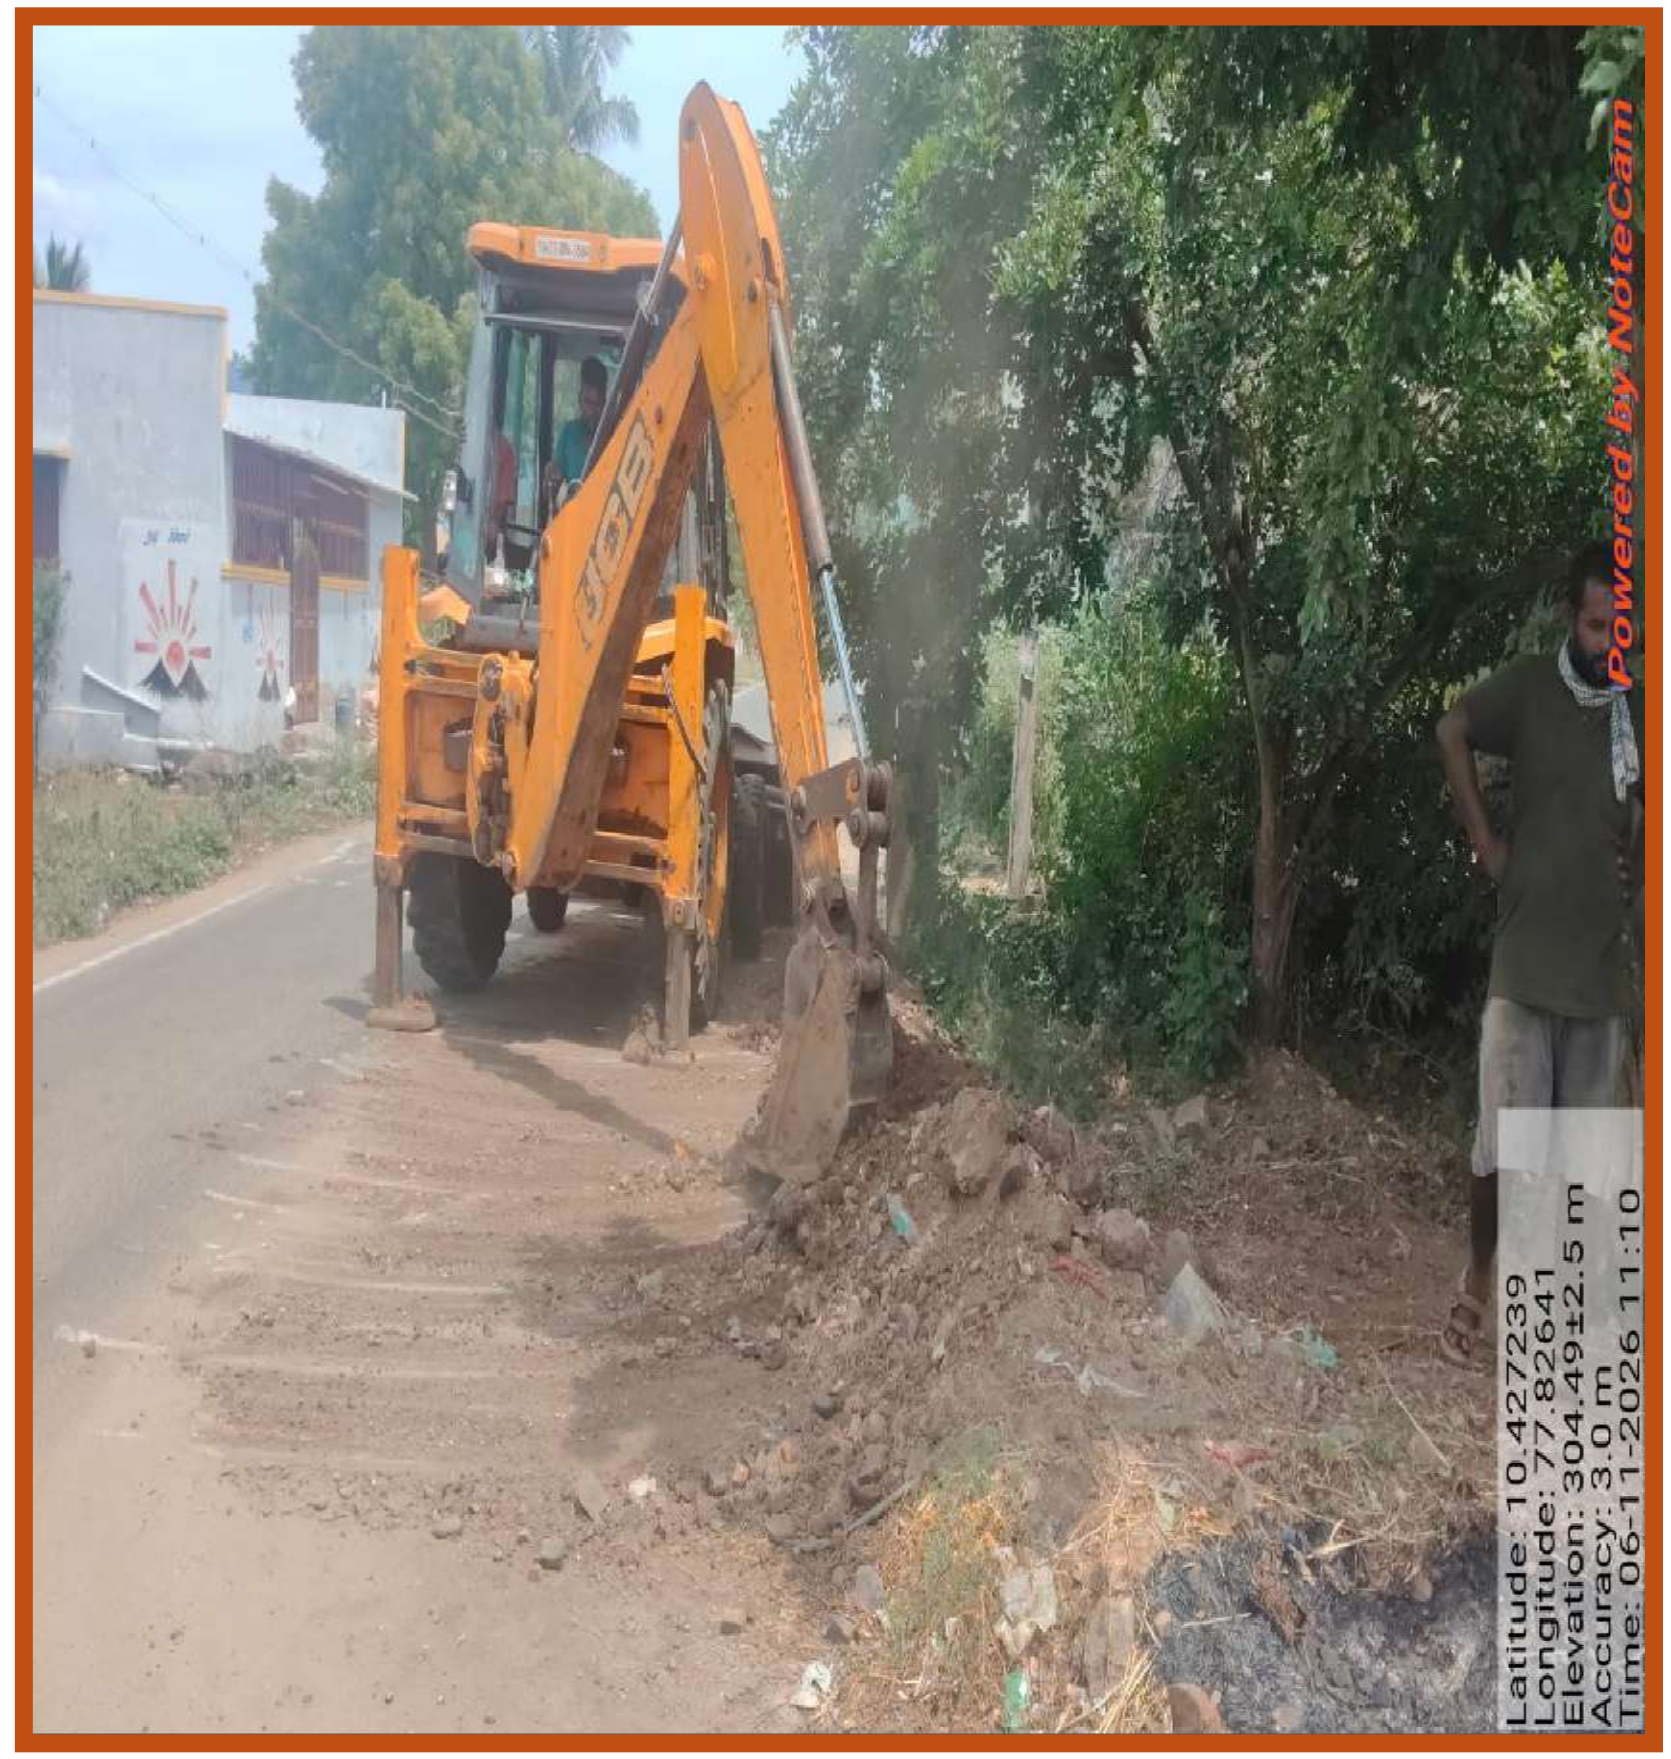
ரெட்டியார்சத்திம் அருகே காமாட்சிபுரம் ஊராட்சி கட்டசின்னாம்பட்டி பகுதியில் விபத்தை ஏற்படுத்தி வரும் பள்ளம்.

ரெட்டியார்சத்திரம், ஜூன் 11: ரெட்டியார்சத்திரம் ஒன்றியத்திற்குட்பட்டது ஸ்ரீ ராமபுரம், காமாட்சிபுரம், கோட்டைபட்டி, கட்டசின்னாம்பட்டி, கோட்டையூர். இப்பகுதிகளுக்கு காவிரி கூட்டுக் குடிநீர் சப்ளை செய்ய காமாட்சிபுரம். ஊராட்சி எல்லப்பட்டி மேட்டு பகுதியில் பைப் லைன் கேட்வால் அமைக்கும் பணிகள் கடந்த பல மாதங்களுக்கு முன்பு நடந்தன. இப்பணிகள் முடிந்த பின் தோண்டிய பள்ளத்தை மூடாமல் அப்படியே விட்டு சென்று விட்டனர். இதனால் இரவு நேரங்களில் இப்பள்ளம் தெரியாமல் வாகனஓட்டிகள் அடிக்கடி விபத்தில் சிக்கி வருகின்றனர். கடந்த ஒரு வாரத்திற்கு முன்பு ஸ்ரீராமபுரத்தில் இருந்து திண்டுக்கல்லுக்கு டூவீலரில் சென்ற ஒருவர், எதிரில் வண்டி வந்ததால் வழிவிட ஒதுங்கிய போது காவிரி குடிநீர் பைப் தோண்டிய பள்ளத்தில் நிலை தடுமாறி விழுந்தார். அவரை அக்கம் பக்கத்தில் இருந்தவர்கள் லேசான காயத்துடன் மீட்டு சிகிச்சைக்காக திண்டுக்கல் அரசு மருத்துவமனைக்கு அனுப்பி வைத்தனர். அதே போல் கடந்த ஜூன் 8ம் தேதி இரவு 8 மணியளவில் ஸ்ரீ ராமபுரத்தில் இருந்து ரெட்டியார்சத்திரத்திற்கு டூவீலரில் வந்த ஒருவர் எதிரில் சரக்கு வாகனம் வந்த போது லைட் வெளிச்சத்தில் தோண்டப்பட்ட பள்ளம் தெரியாமல் தவறி விழுந்து விட்டார். இதில் டூவீலரின் முன்பகுதி லைட் மட்டும் உடைந்து விட்டது. நல்வாய்ப்பாக டூவீலரில் வந்தவருக்கு எவ்வித காயமும் ஏற்படவில்லை. இந்த தொடர் விபத்துகளால் அப்பகுதியில் நடந்து செல்லும், டூவீலரில் செல்லும் நபர்கள் அச்சத்துடன் கடந்து செல்லும் நிலை உருவாகியுள்ளது.

Damaged 150mm DI & 110mm HDPE Pipe leak was rectified and water supply effected on 11.06.2026 under RAMNAD CWSS in Dindigul district.

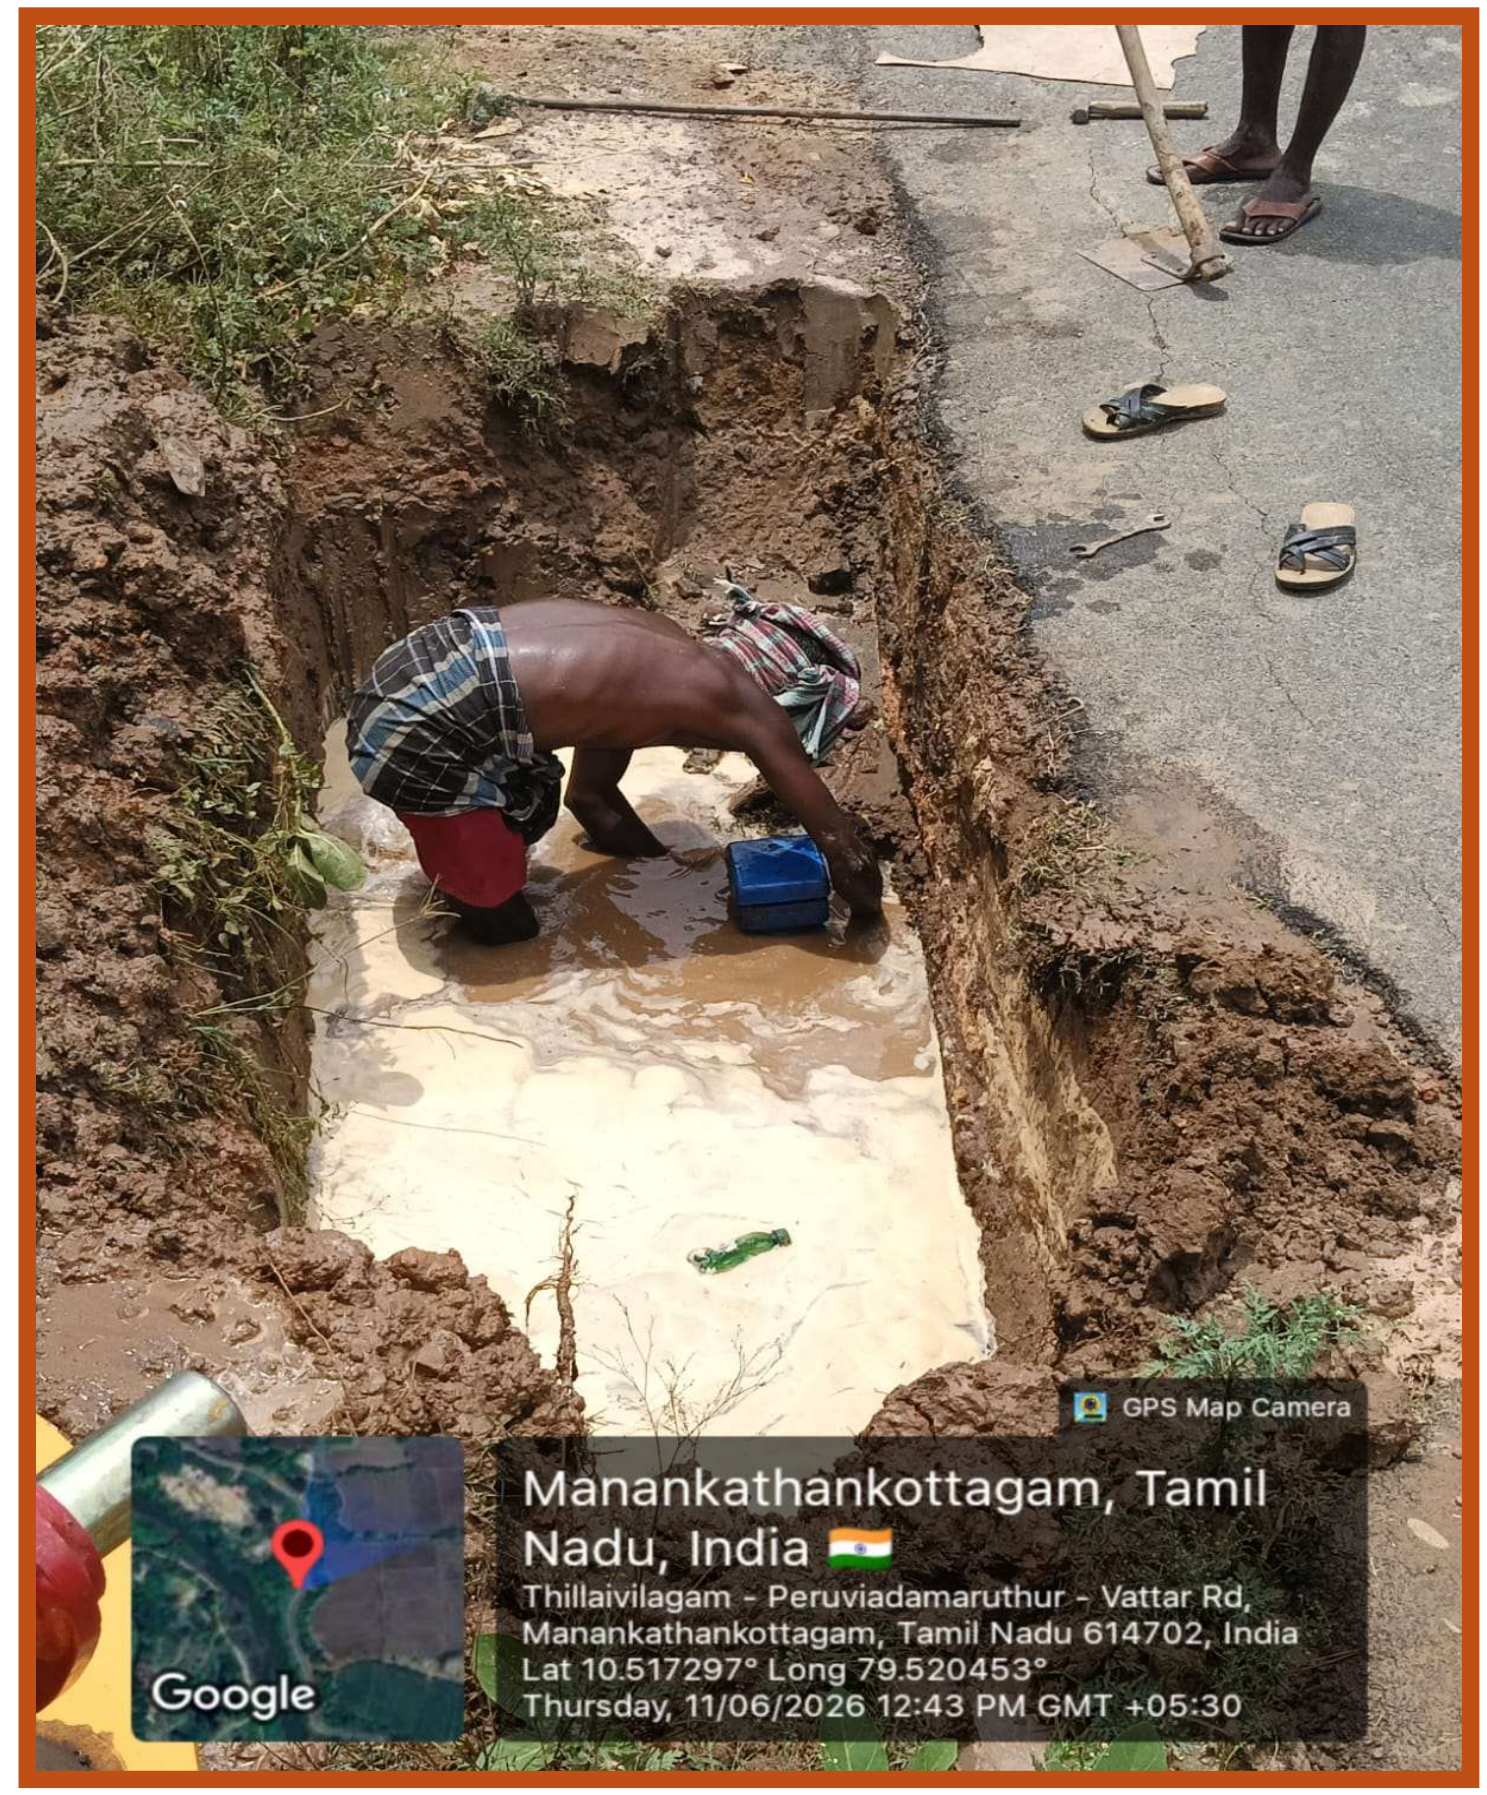
கோட்டூர் அருகே குழாய் உடைந்து குடிநீர் வெளியேறுவதையும், அதில் ஒருவர் குளிப்பதையும் படத்தில் காணலாம்.

திருவாரூர் மாவட்டம் கோட்டூர் ஒன்றியம் வடக்கு வட்டார் கிராமத்தில் சாலையோரத்தில் கொள்ளிடம் கூட்டு குடிநீர் திட்டத்தின் குழாய் அமைக்கப்பட்டுள்ளது. இந்த குழாய் உடைந்து தண்ணீர் வெளியேறி வருகிறது. இவ்வாறு குழாய் உடைந்து பல நாட்களாக லட்சக்கணக்கான லிட்டர் தண்ணீர் வெளியேறி அந்த பகுதியில் உள்ள வயல்களுக்கு சென்று வீணாகிறது.

Air valve leak in 300mm pipeline was arrested and water supply effected on 11.06.2026 under CWSS to 667 habitations in Thiruvarur district

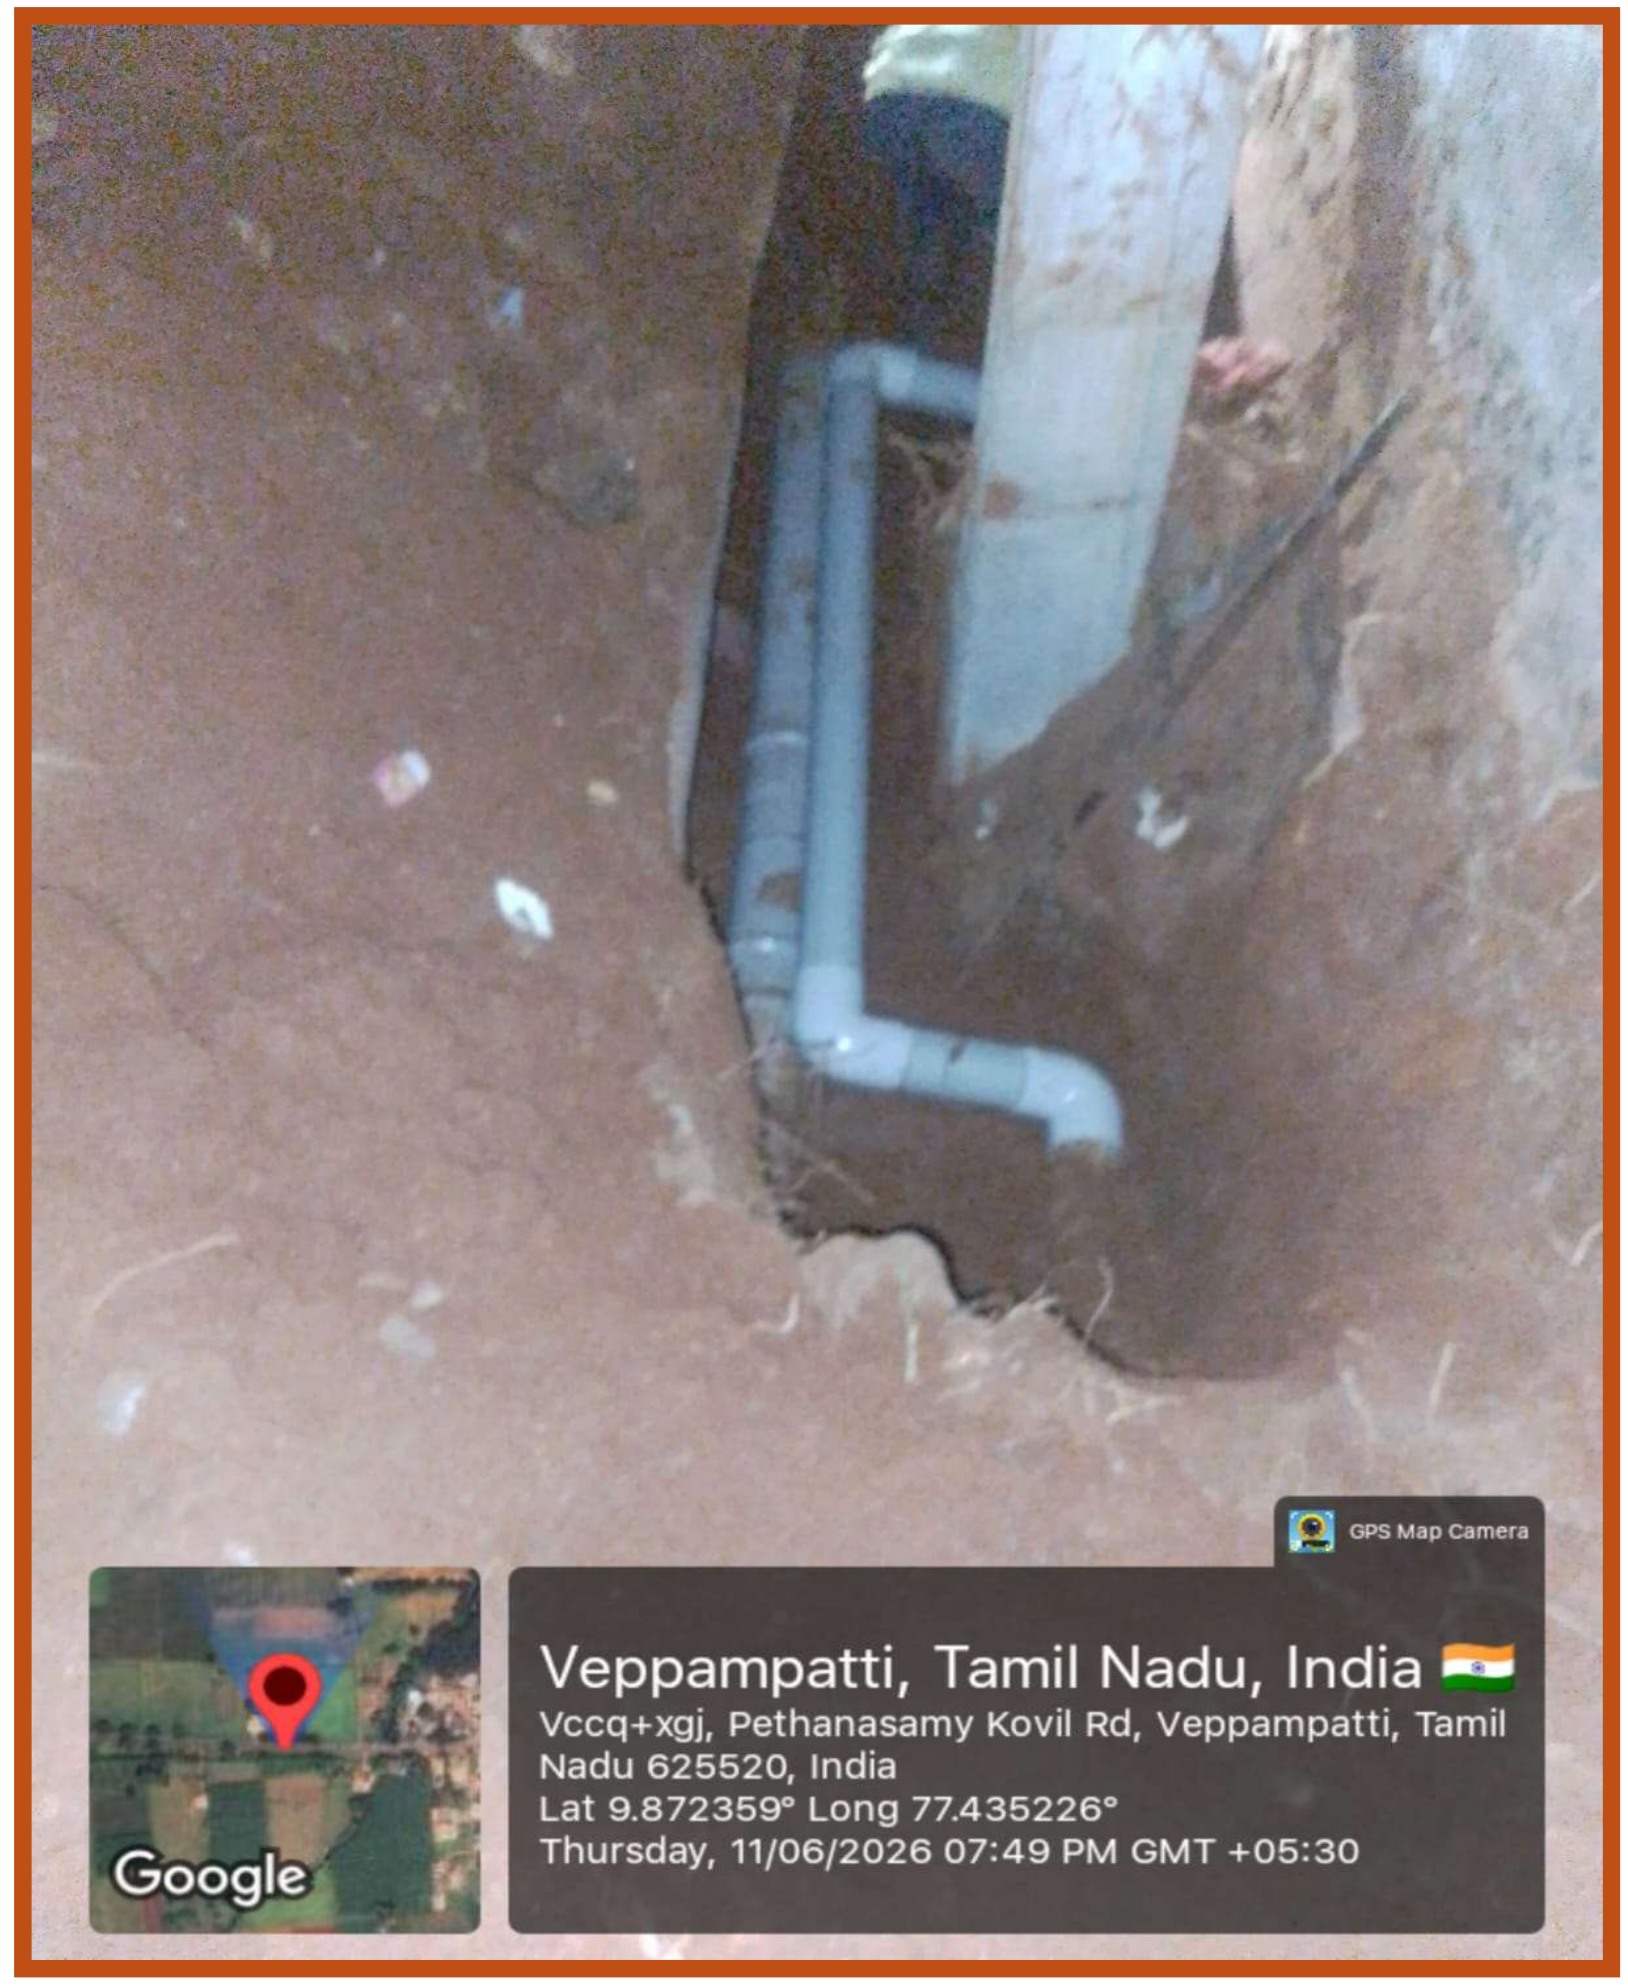
சின்னமனூர் அருகே குழாயில் உடைப்பு ஏற்பட்டு வீணாக செல்லும் குடிநீர்.

இதற்கிடையில். சின்னமனூர் அருகே வேப்பம்பட்டி மற்றும் காமாட்சிபுரம் கிராம ஊராட்சிகள் உள்ளன. இந்த கிராம ஊராட்சி வழங்கப்படும் குடிநீர் மெயின் குழாய் காமாட்சிபுரம் வேப்பம்பட்டிக்கு இடையே கடக்கிறது. தற்போது சில நாட்களாக குழாயில் உடைப்பு ஏற்பட்டு குடிநீர் வெளியேறி வீணாகி வருகிறது.

Damaged 110mm PVC Pipe leak was rectified and water supply effected on 12.06.2026 under Kamatchipuram CWSS in Theni district.
