Action taken on the Water supply issues reported

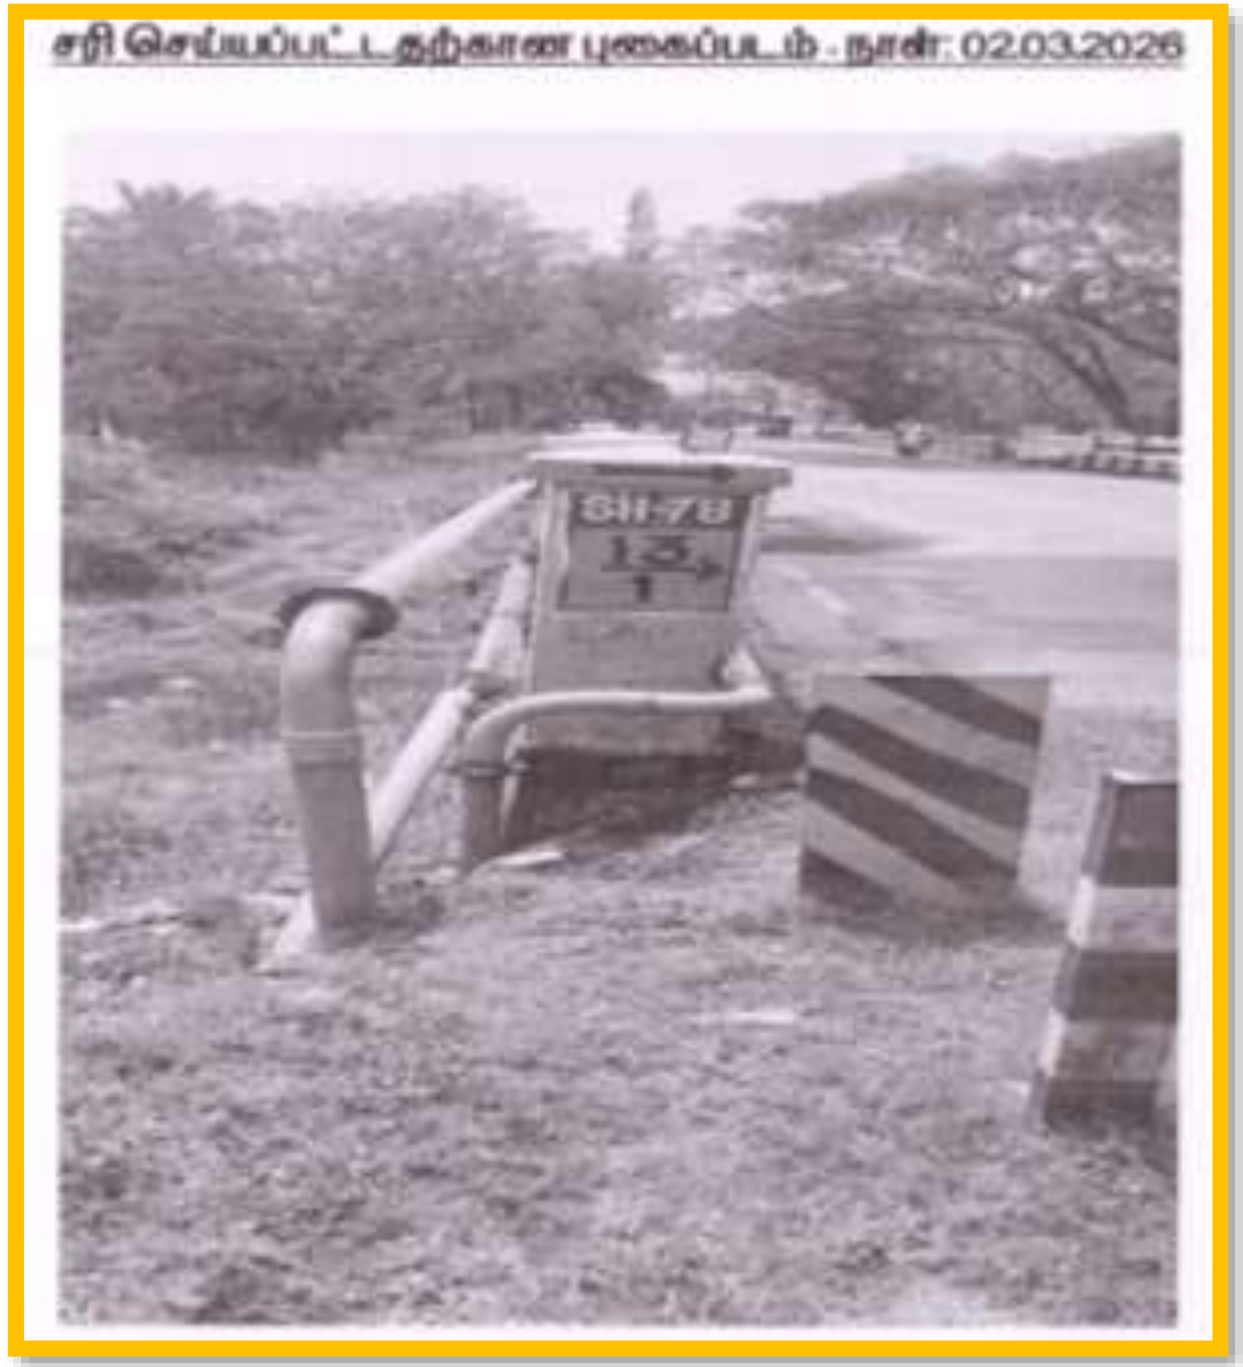
குழாய் உடைந்து வீணாகும் குடிநீர்

125 mm GI pipeline was rectified and water supply effected on 02.03.2026 under CWSS to Kambalapatti and 24 Rural Habitations in Anamalai and Pollachi South unions of Coimbatore district

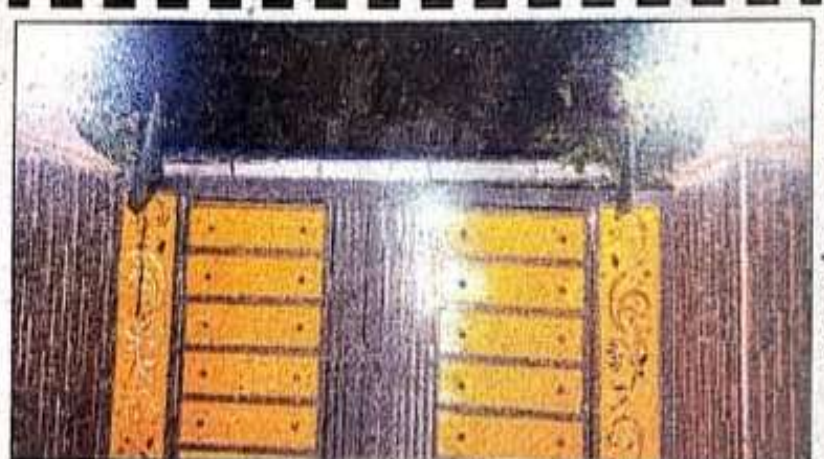
வட்டன்விளை கிராமத்தில் உள்ள ஒரு வீட்டில் குடிநீர் பிரச்சினைக்கு தீர்வு காணாத அதிகாரிகளை கண்டித்து கருப்புக்கொடி ஏற்றி இருப்பதை படத்தில் காணலாம்.

இப்பிரச்சினை குறித்து குடிநீர் வடிகால் வாரிய அதிகாரிகள் கூறுகையில், கூட்டு குடிநீர் திட்ட குழாயில் இக்கிராமத்திற்கு வரும் வழியில் அடைப்பு இருப்பதால் பாதிப்பு ஏற்பட்டுள்ளது.

63mm PVC pipe line leak was rectified and water supply effected on19.03.2026 under CWSS to 159 rural habitations in Thoothukudi district

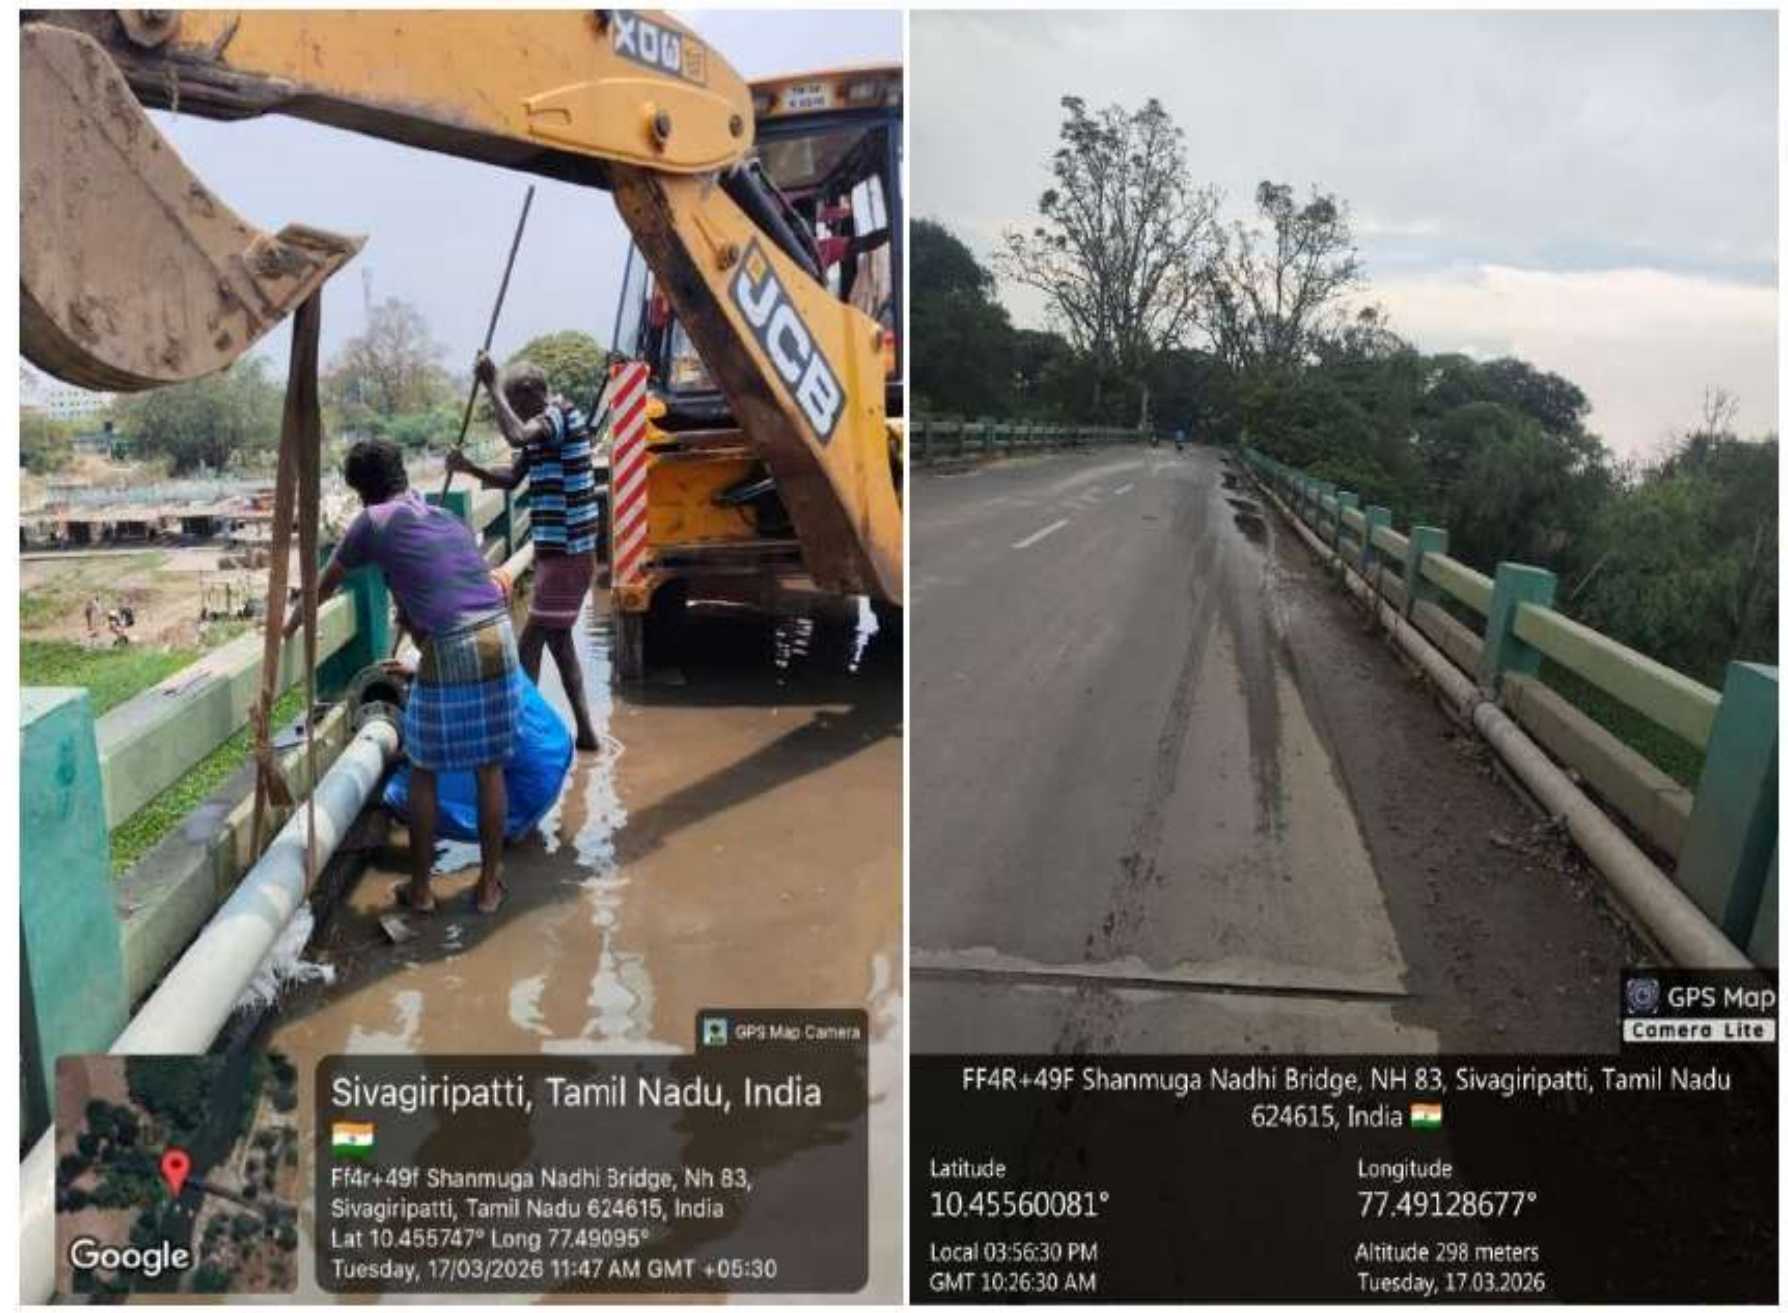
குழாய் உடைந்து நீரூற்றுபோல் வெளியேறிய தண்ணீர்

குடிநீர் குழாய் நீர்கசிவு சரிசெய்யபட்ட புகைப்படம்

150 GI pipe line leak was rectified and water supply effected on17.03.2026 under new Ramnad CWSS in Dindigul district

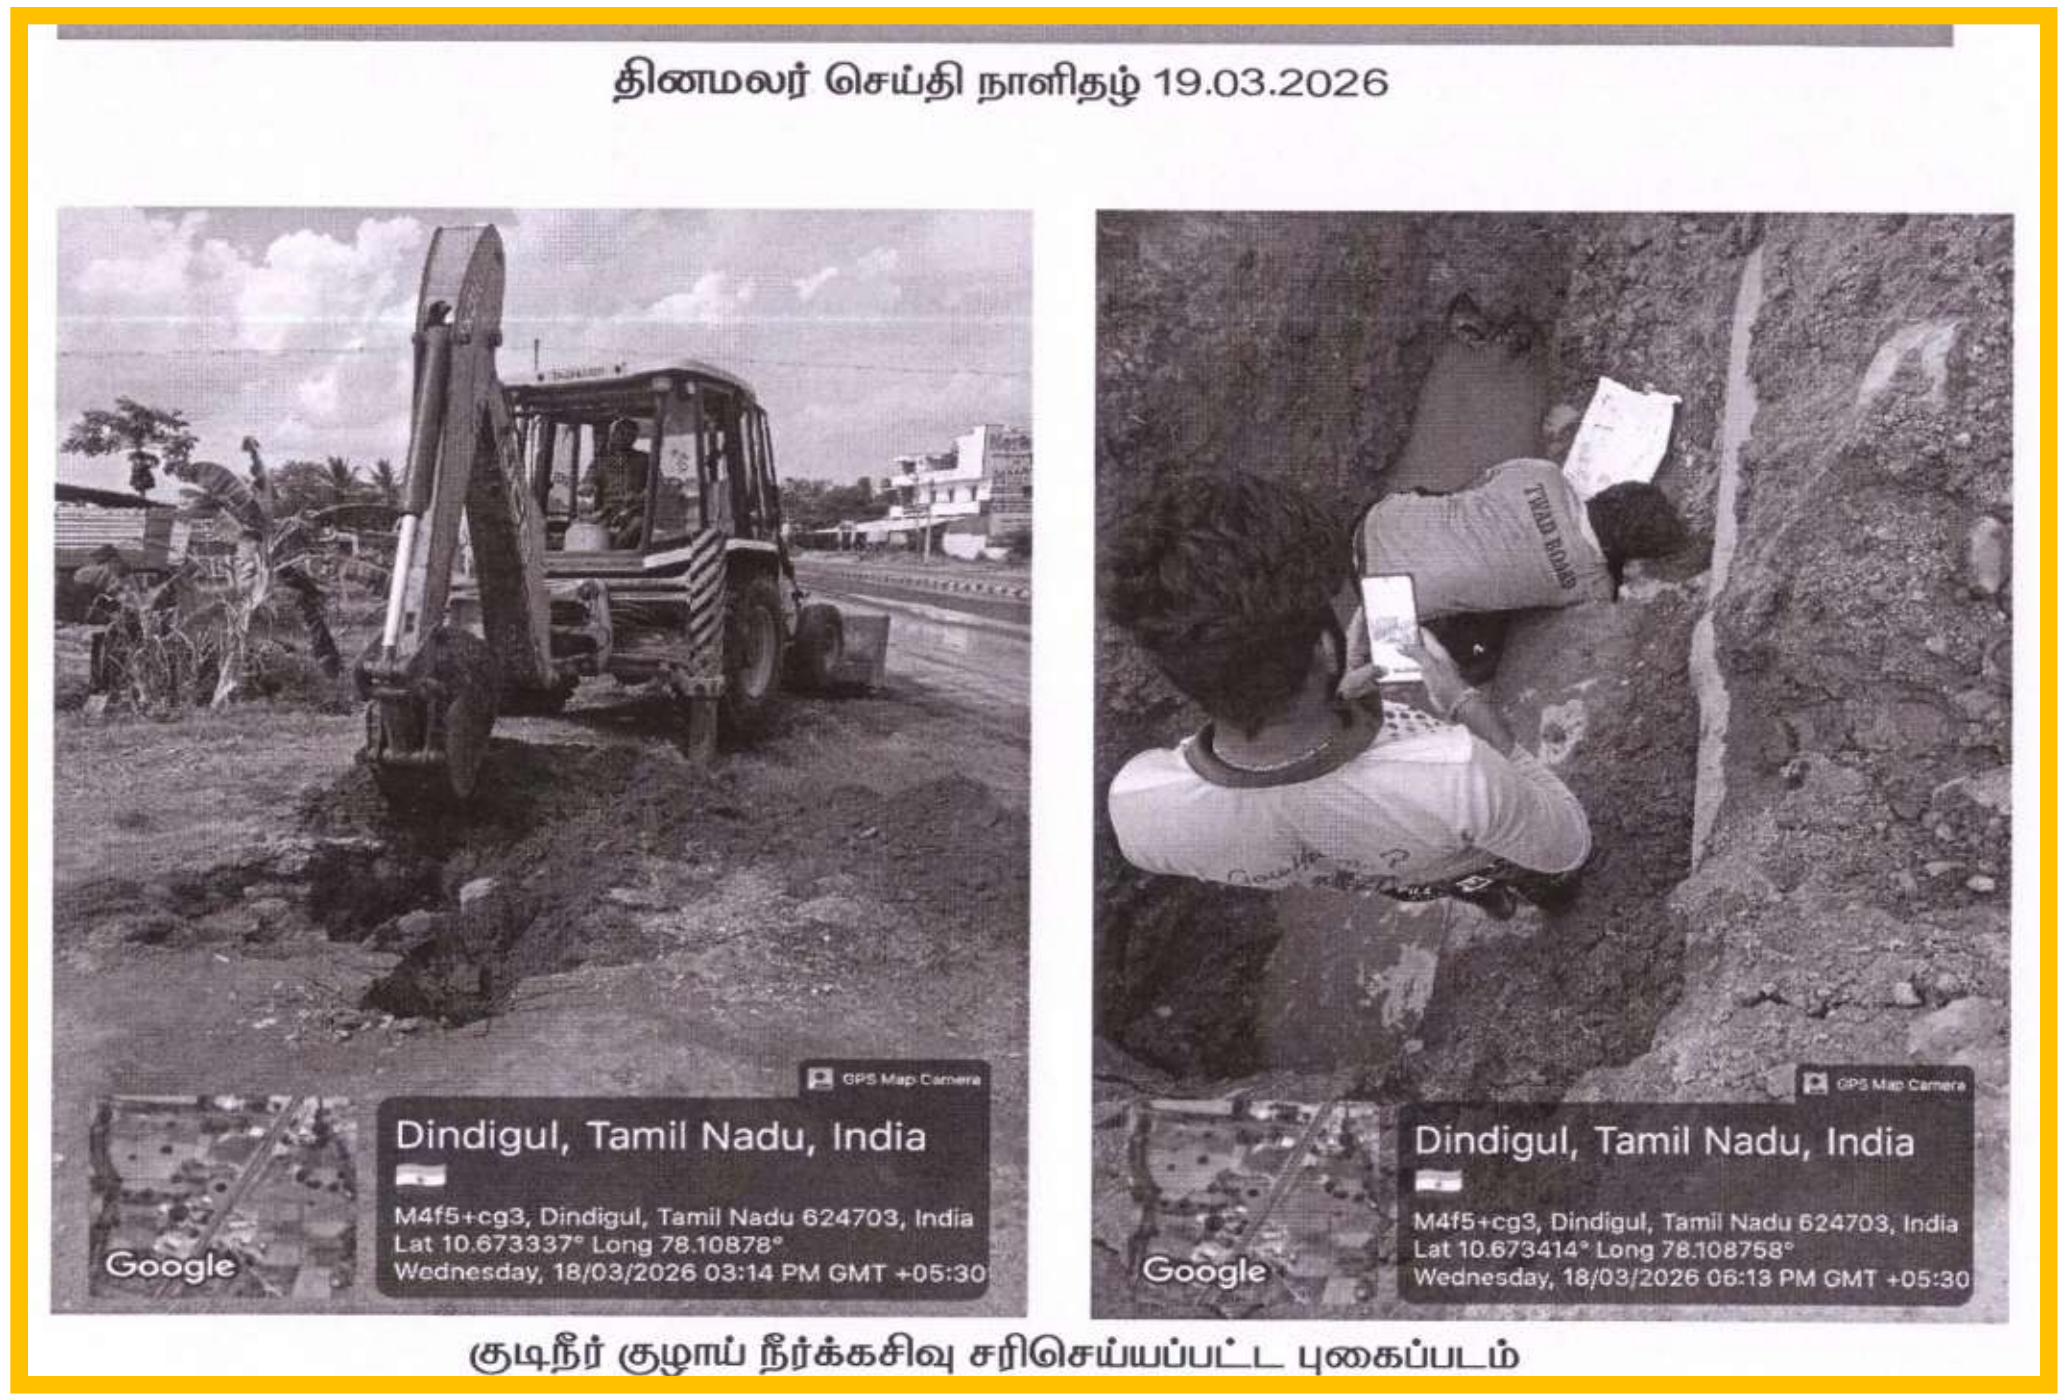
நேற்று மதியம் 1:20 மணிக்கு கோவிலூர் ரோட்டில் உள்ள பெட்ரோல் பங்க் அருகே குழாயில் உடைப்பு ஏற்பட்டது. இதனால் தண்ணீர் பீறிட்டு ரோட்டில் ஆறாக ஓடியது.

குஜிலியம்பாறை அருகே காவிரி குடிநீர் குழாயில் உடைப்பு ஏற்பட்டு பீறிட்டு வெளியேறிய நீர்.

600mm PSC pipeline leak was rectified and water supply effected on 19.03.2026 under CWSS to Vedasandur in Dindigul district

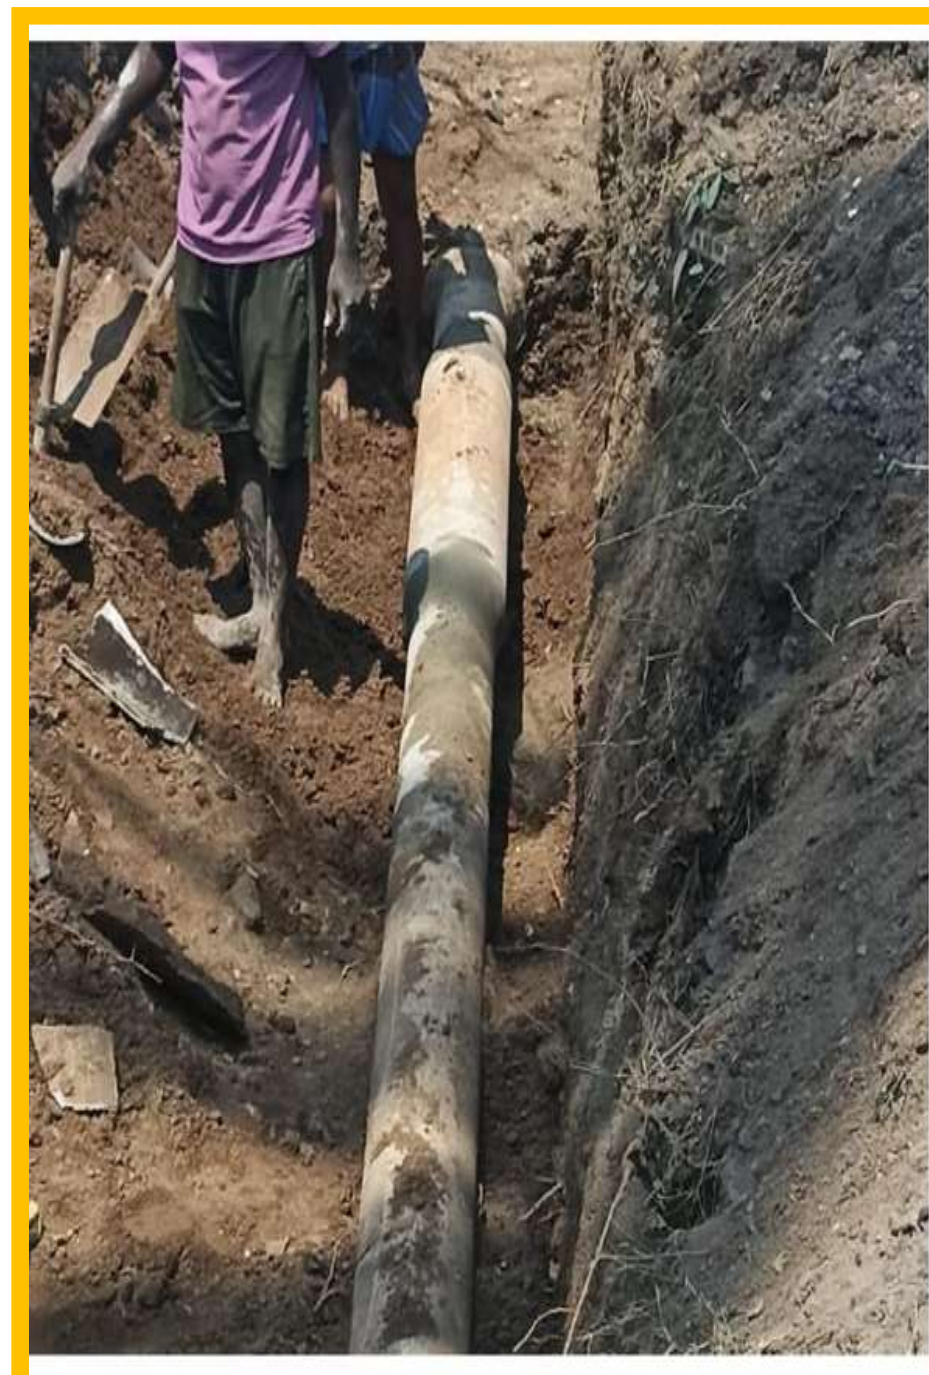
■ போச்சம்பள்ளி, புலியூர் ஏரிக்கரை பகுதியில், குடிநீர் குழாயில் உடைப்பு ஏற்பட்டதால், சாலையில் வீணாக ஓடிய குடிநீர்.

200mm AC pipe damaged on 22.03.2026 due to Highways Department was rectified and water supply effected on 23.03.2026 under Pochampalli CWSS in Krishnagiri district

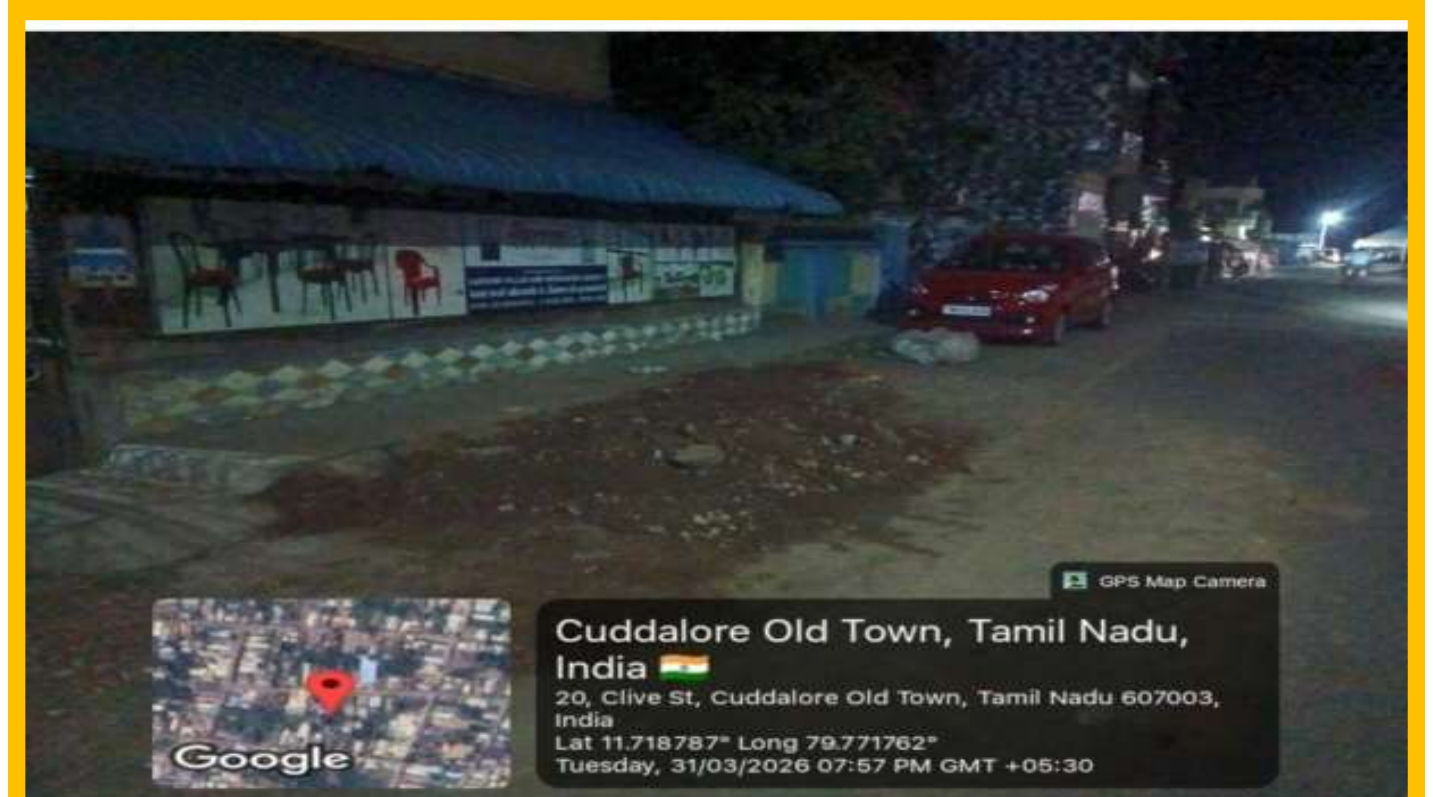
கடலூர் முதுநகரில் இருந்து துறைமுகம் செல்லும் சாலையில் ஆரம்ப சுகாதார நிலையம் அருகே சாலை ஓரமாக குடிநீர் குழாய் உடைந்து தண்ணீர் சாலையில் பெருக்கெடுத்து ஓடியது. இதன் காரணமாக அப்பகுதியில் குடிநீர் குட்டை போல் தேங்கி காணப்பட்டது.

குடிநீர் சாலையில் பெருக்கெடுத்து ஓடியதை படத்தில் காணலாம்.

200mm PVC pipe line leak was rectified and water supply effected on 31.03.2026 under Cuddalore Mega CWSS in Cuddalore district
